**ПАСПОРТ ДОСТУПНОСТИ
объекта социальной
инфраструктуры (ОСИ)**

**Здание столовой ЮЗГУ (Литер Б),
305040, Курская область, г. Курск,
улица 50 лет Октября, д. 94**

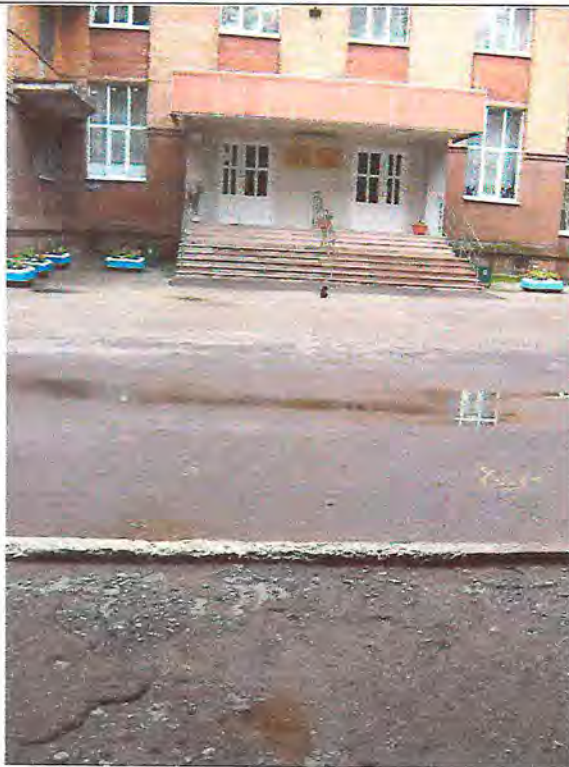
Фото № 52

Маршрут движения от главного входа корпуса «Г» студенческого общежития к столовой и остановкам общественного транспорта, расположенным по ул.50 лет Октября. Дорожное покрытие пешеходной дорожки неровное, создает вибрацию при движении, что противоречит требованиям п.4.1.11 СП 59.13330.2012.

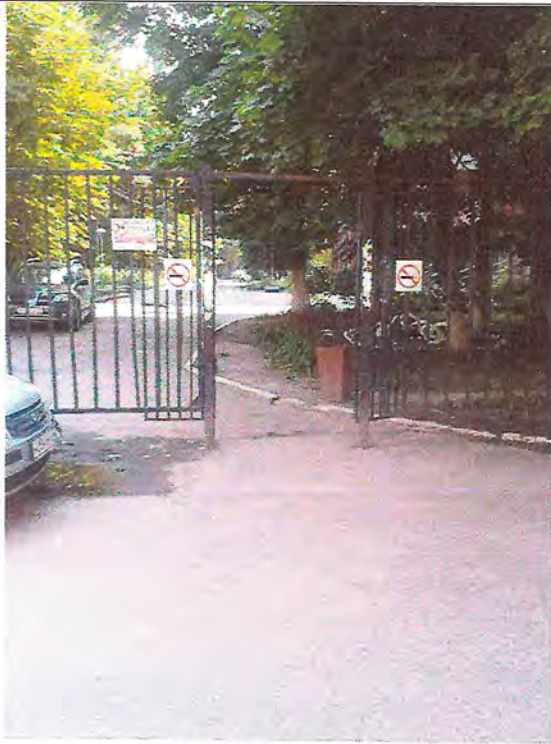
Вход к столовой со стороны ул. Студенческая.

Отсутствует тактильно-звуковая мнемосхема открытой территории, что препятствует безопасному движению слабовидящих (незрячих). Наличие тактильно-звуковой мнемосхемы является неотъемлемым критерием при разработке проекта по доступности инвалидов. Такие мнемосхемы устанавливаются на входе в адаптированную зону и дают пространственное представление людям с нарушением зрения о взаимном расположении объектов на территории. При непосредственном использовании тактильно-звуковой мнемосхемы инвалид получает всю необходимую информацию об окружающем его пространстве и функционале учреждения, его режиме работы двумя доступными для него способами тактильным и акустическим (не требуется знание азбуки Брайля). Для территорий, где расположено более 10 объектов рекомендуется располагать несколько тактильных мнемосхем, так как это на порядок облегчит ориентирование слабовидящих (незрячих) людей.

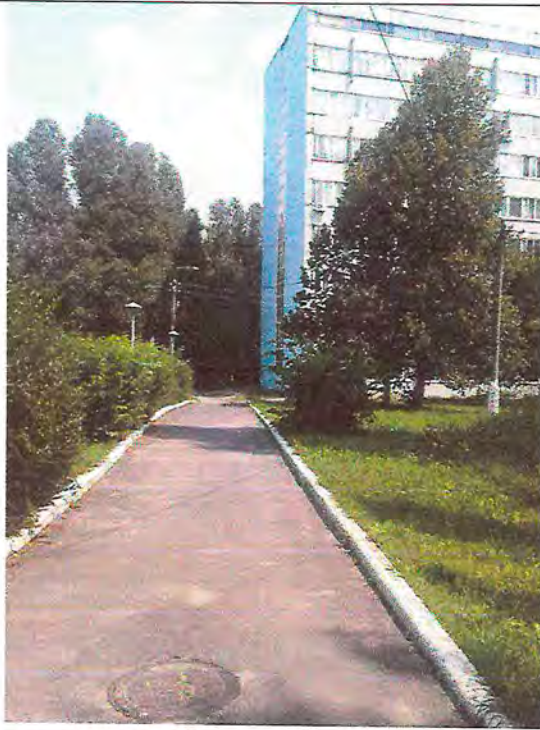
Фото № 62

На пути движения от столовой, главного входа корпуса «Г» общежития имеются специально выделенные места для отдыха, не оборудованные навесами, скамьями, телефонами-автоматами, указателями, светильниками, сигнализацией и т.п., что противоречит требованиям п.4.3.1. СП 59.13330.2012.

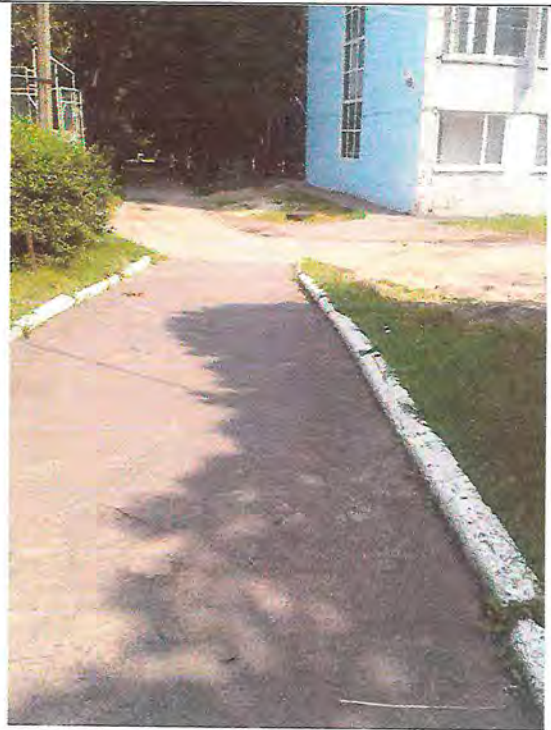
Фото № 63

Маршрут движения от столовой, главного входа корпуса «Г» студенческого общежития к главному учебному корпусу и остановкам общественного транспорта, расположенным по ул. 50 лет Октября.

Отсутствует тактильная разметка пешеходного пути. Согласно п.4.1.10 Сп 59.13330.2012 Тактильные средства, выполняющие предупредительную функцию на покрытии пешеходных путей на участке, следует размещать не менее чем за 0,8 м до объекта информации или начала опасного участка, изменения направления движения, входа и т.п.

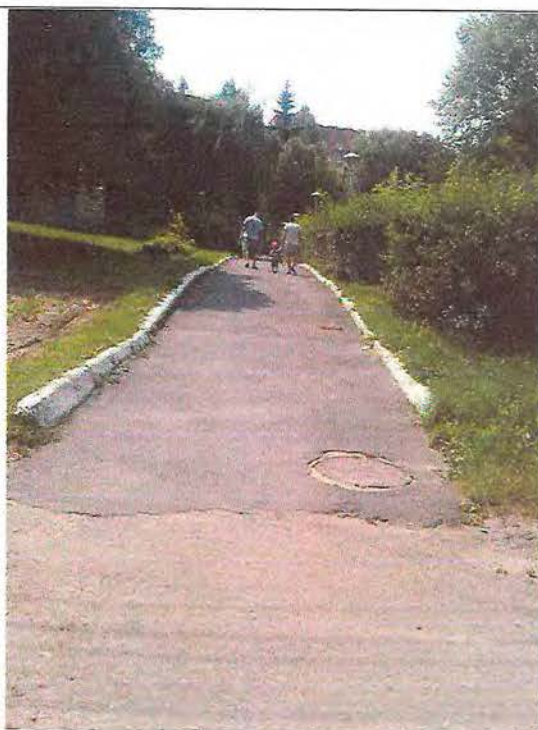
Фото № 65

Маршрут движения от столовой, главного входа корпуса «Г» студенческого общежития к главному учебному корпусу и остановкам общественного транспорта, расположенным по ул. 50 лет Октября.

Продольный уклон пути движения, по которому возможен проезд инвалидов на креслах-колясках, составляет 8,5% против 5%, предусмотренных п.4.1.7 СП 59.13330.2012.

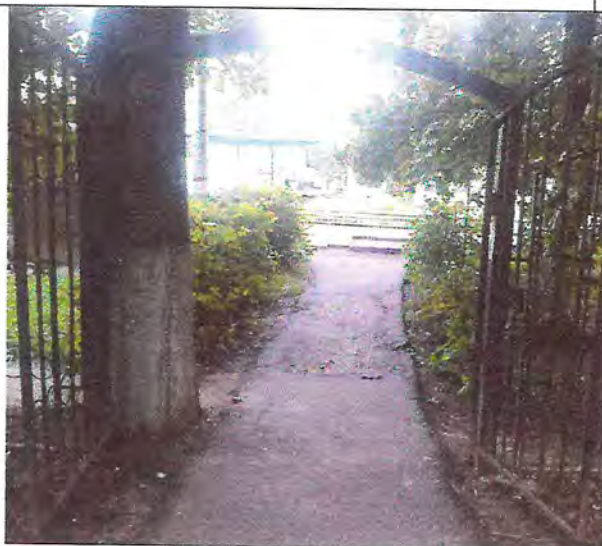
Фото № 72

На пешеходном пути движения от объекта к остановкам общественного транспорта в сторону ул.50 лет Октября отсутствует бордюрный пандус, что препятствует спуску с пешеходной дорожки на полотно дороги.

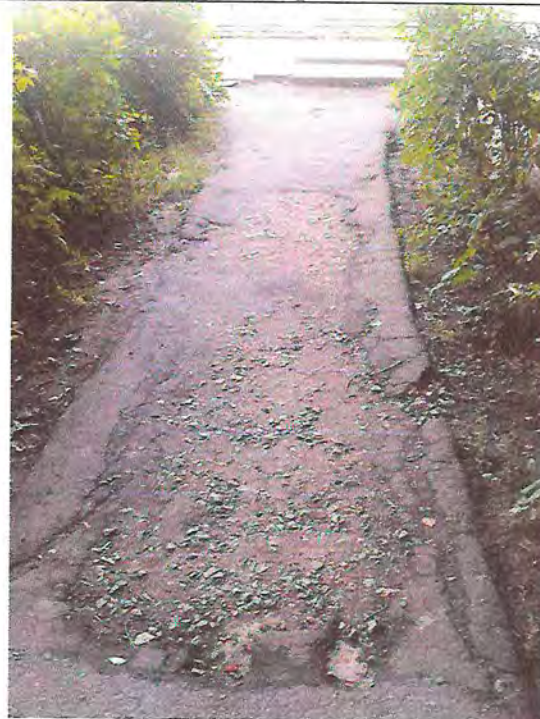
Фото № 73

Пешеходный путь движения от остановки общественного транспорта (Трамвай), расположенных по ул.50 лет Октября. Покрытие имеет неровную поверхность, что создает вибрацию при движении для инвалидов, использующих при передвижении кресло-коляску (п. п.4.1.11 СП 59.13330.2012)

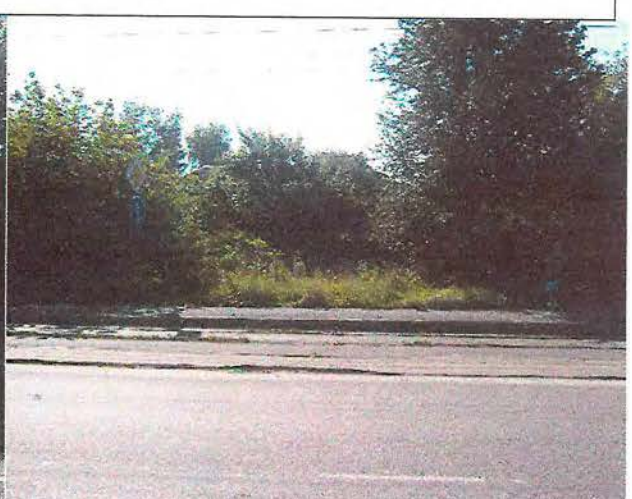
Фото № 181
Отсутствует остановочный комплекс.

трамвай «Горгаз».

При устройстве съездов с тротуара на транспортный проезд отсутствует бордюрный пандус, что противоречит требованиям п.4.1.8 СП 59.13330.2012, согласно которому бордюрные пандусы на пешеходных переходах должны полностью располагаться в пределах зоны, предназначенной для пешеходов, и не должны выступать на проезжую часть. Перепад высот в местах съезда на проезжую часть не должен превышать 0,015 м.

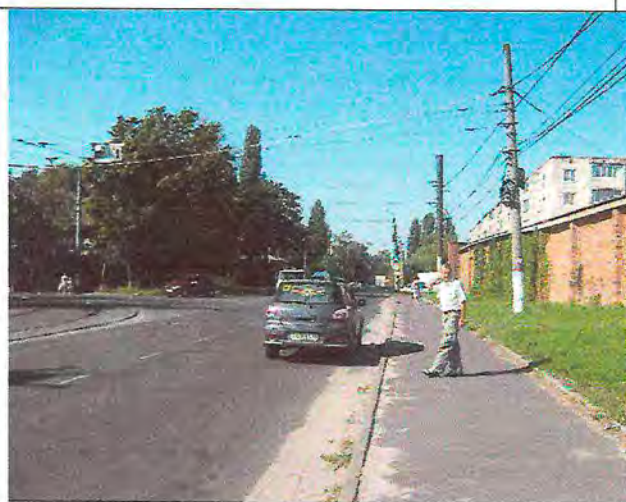
Фото № 182

Остановка наземного транспорта трамвай «Горгаз» путь направления со стороны ул.50 лет Октября в сторону ул.Хрущева. Отсутствует остановочный комплекс.

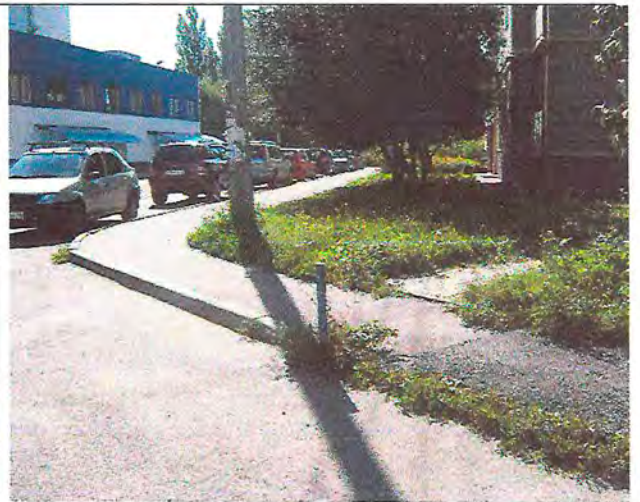
Фото № 194

На пути движения от остановки общественного транспорта «Северо-западный рынок» к объекту имеется препятствие в виде тротуарного бордюра, который не дублируется пандусом.

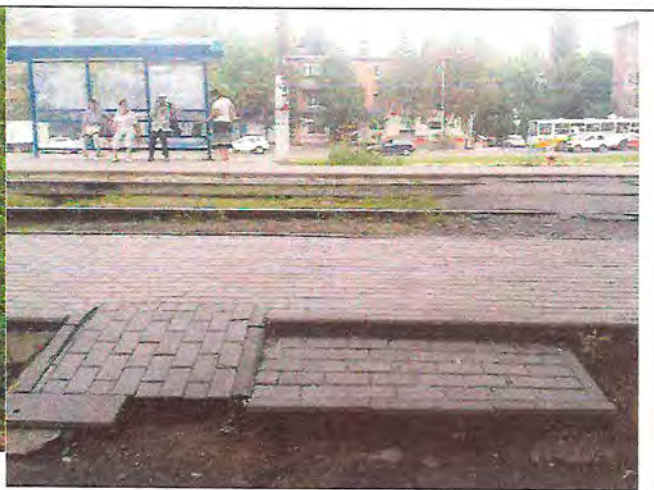
Фото № 231

На пути движения к объекту от остановки трамвая «Юго-западный университет» препятствия – лестница (две ступени) и трамвайные пути.
